# 特集

## 東日本大震災

### 廃棄物処理施設の復旧、災害廃棄物の処理事例

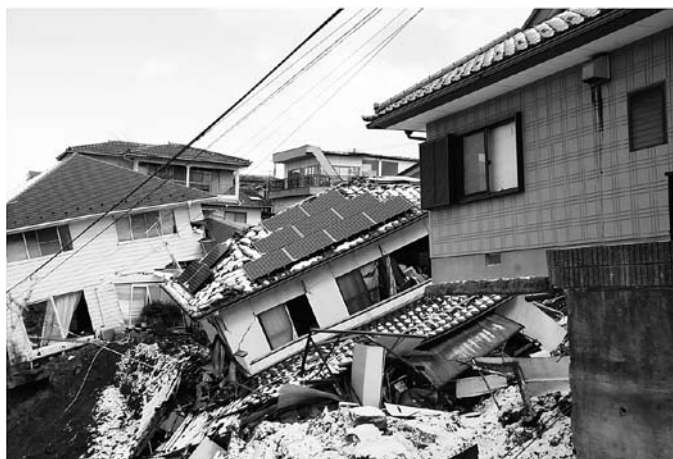
写真1 福島市内の震災被害状況の一例

今回の地震の被害は全壊戸数が宮城県で65,478戸、岩手県で21,002戸、福島県で15,897戸、青森県で306戸。各県の被害総額は5月13日現在で、宮城県で約6.4兆円、岩手県で4.3兆円、福島県で3.1兆円に上る。福島市の被災状況は倒壊家屋が全壊170戸、半壊・部分損傷などが約3100件、死亡3名。震災ごみとしては市内全域で約25,000ton、大半が屋根瓦の落下物、ブロック塀の倒壊物などであり、可燃物を含む中間処理対象物は約1,700tonと見積もられている。沿岸部の被災状況とはかなり異なる災害ごみの状態である。写真1に福島市内の震災被害状況の一例を示す(福島市より御提供)。

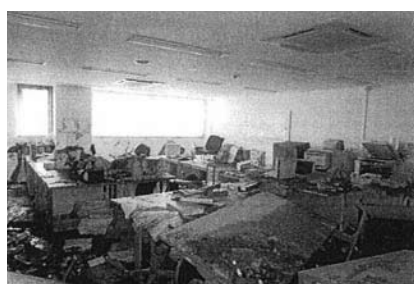
写真3 津波被害を受けた  
事務所内

東側の組合および運転委託業者の管理棟部分は津波の直撃を受け、書類やパソコンなどが流失、1Fに設置されていた防災盤等の建築設備も大きなダメージを受けた。

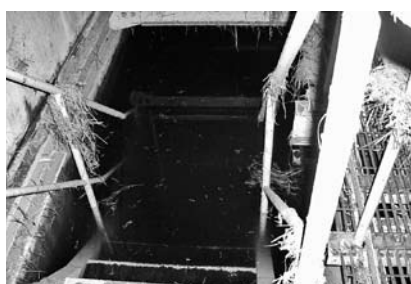
写真4 浸水した地階部分

さらに、津波は工場棟北側へ回り込み、炉室へ入るメンテナンスシャッターを破壊し工場棟内へ流入し、地階～1階を浸水させたため、大部分の設備が絶縁不良となった。

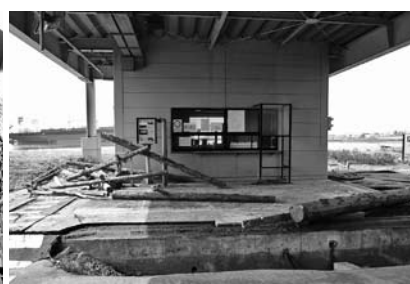
写真5 津波被害を受けた  
ごみ計量器

とともに施設のほうへ流れこんだ。施設場外に設置されていた設備（ごみ計量機、公害監視盤、倉庫、浄化槽および配管等）は重大な損傷を受け、施設関係者の自動車、倉庫内の予備品等も流された。

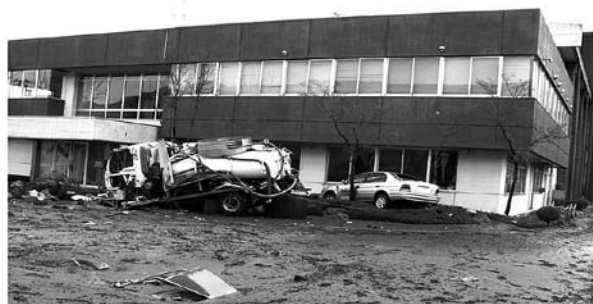
外回りに存在したものは跡形なく損壊または流出し、地盤沈下により躯体と外構との大きな段差が生じた。

写真 1 被災翌日の施設外観

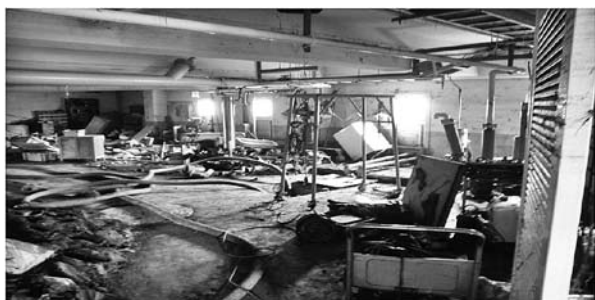
建屋は、1 階部分の窓・シャッター・内部建具・照明・空調等設備・天井・壁・床の殆どが泥水とガレキに破損若しくは汚損され使用不能となった。

受電盤から動力盤・計装機器に至るまで全ての電気設備が浸水し、同じく床上据付の電動機器も海水の浸透により全機種が使用不能となった。

写真2 施設内部の様子

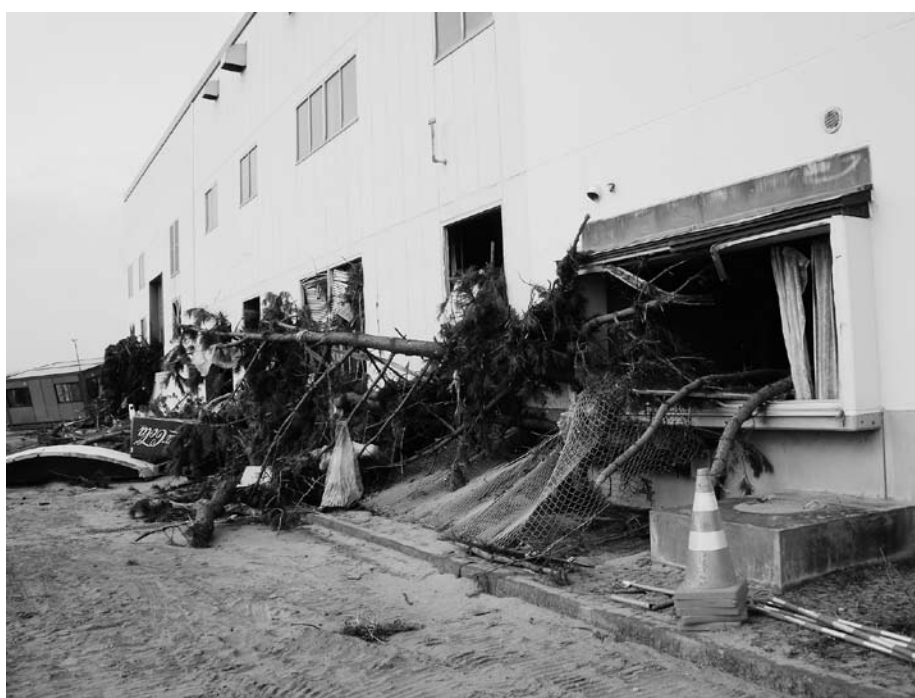
3月11日の地震発生時、施設は稼動中で焼却設備のみ停止していた。地震発生後に運転員は避難して全員無事であった。津波は地上3mの高さに達し、施設の建物が一部損壊、地階は完全に水没した。

写真1 津波で一部損壊した施設外観

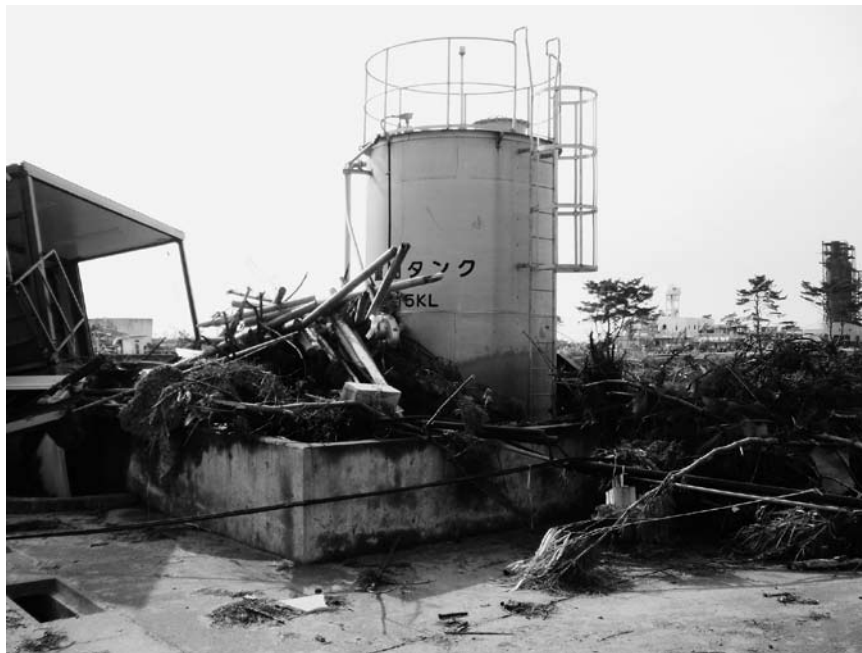
写真2 津波で流されてきた瓦礫

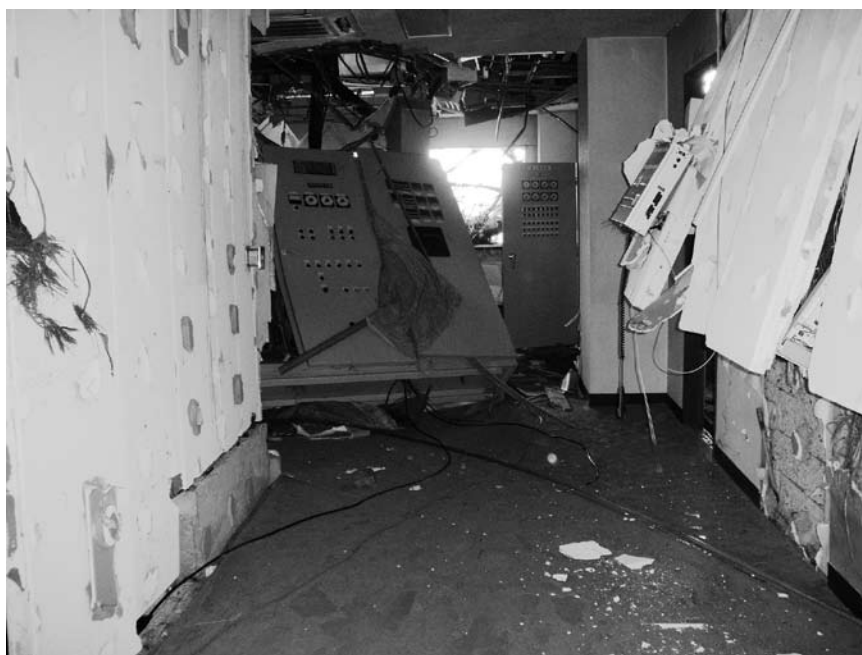
写真3 地震後、津波を受け、損壊した建物内部

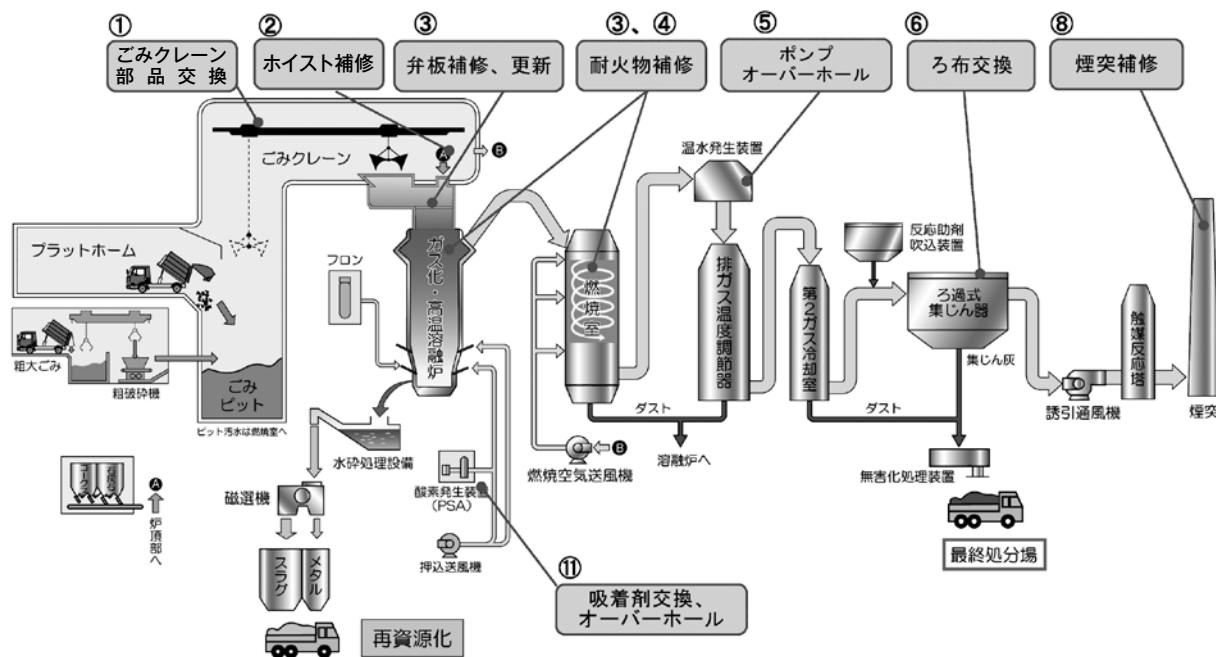
図2 処理フローと主要な整備箇所

釜石旧炉の処理フローと主な整備箇所項目を図2に、また、主要な整備項目を表1に示す。施設整備箇所を定めるに当たっては、事前に二度の予備調査及び通電調査により設備の劣化状況、消耗品の損耗状況、ダストの堆積状況、電気関連設備の起動・動作等の確認を行い、致命的な損傷がないと判断した上で、整備計画を作成した。実際には、整備をする過程で、想定外の損傷があることが判明したり、逆に更新予定が補修流用で間に合うこともありうることに留意して柔軟な対応ができるように配慮している。
