第 18 回 海外環境事情調査の概要

第 18 回 海外環境事情調査団 秩父 薫雅
(技術委員会副委員長、(株)神鋼環境ソリューション)

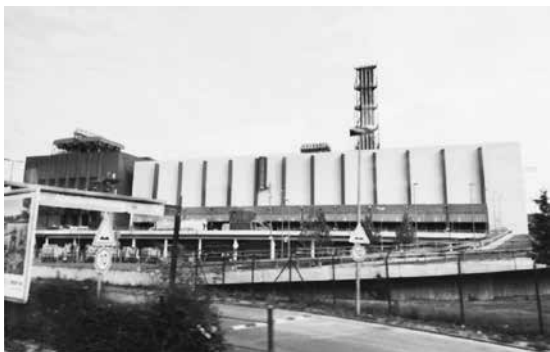
写真 1 Ruhleben WTE 施設

本施設の処理能力は 1,824t/日で、ベルリン市の公共のごみ焼却施設はこの 1 施設であり、市全体からごみを収集・処理している。特徴として、得られた蒸気は隣接する石炭火力発電所に送り発電に供されている。

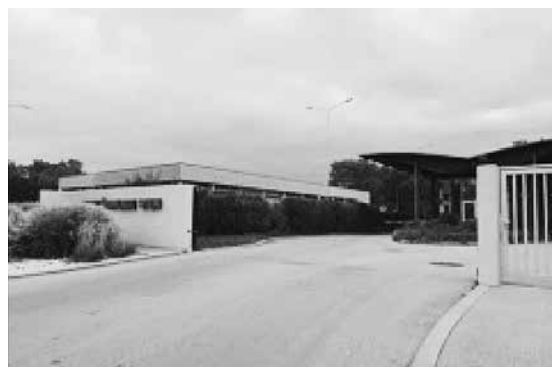
写真 2 Ebswien グループ下水処理施設

本施設の処理能力は 500,000m³/日(晴天時)である。濃縮汚泥は下水汚泥焼却施設に圧送、焼却施設側で脱水し、分別収集したプラスチックごみと混焼処理されている。

現在、汚泥消化の設備を建設中で、完成すれば発生する熱・電気のコジェネにより、完全自立型のプラントとなるとのことである。

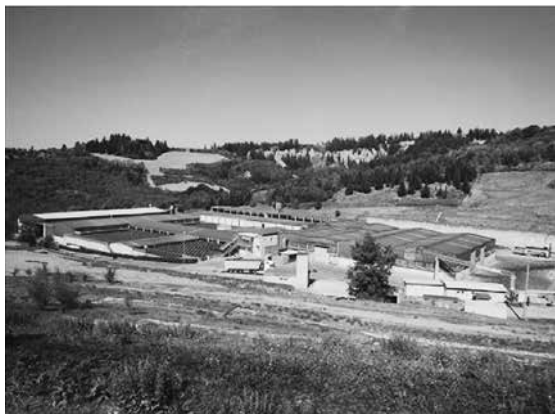
写真3 Alia 社 MBT 施設

本施設では同社が請け負う収集区域のうち、42万人分を処理対象とした施設であり、2000年から処理を開始している。施設はMBT施設、最終処分場、浸出水処理施設、最終処分場の発生ガスを利用した発電施設からなる。

本施設では、分別収集された家庭ごみの厨芥類と剪定枝を搬入、破碎・選別により不適物を取り除き、好気発酵してコンポストを製造している。コンポストは基本的に無償配布されている。当初は分別廃棄物と非分別廃棄物の2ラインで処理を行っていたが、戸別回収が増えて分別がすすんだため、分別廃棄物の処理ラインに一本化したとのことであった。定格処理能力は18万t/年、現在約10万t/年を処理している。
