■■■ 施設見学会 ■■■

熊本市西部環境工場

1. はじめに

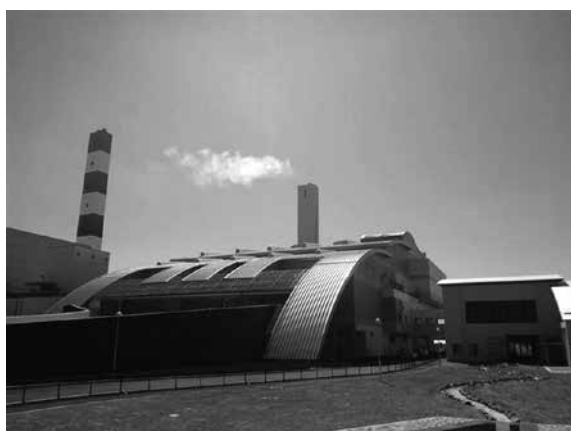
写真 1 施設全景（熊本市 HP より）

- 1) 所在地：熊本県熊本市西区域山薬師
2 丁目 12-1
- 2) 焼却方式・能力：全連続燃焼式ストロカ炉
280t/日 (140t/日×2 炉)
- 3) 燃焼ガス冷却設備：ボイラ：
4.0MPa×400℃
- 4) 発電設備：蒸気タービン発電機：5,700kW
- 5) 敷地面積：約 70,158m²
- 6) 供用開始：平成 28 年 3 月 1 日

今回見学させていただいた熊本市西部環境工場は先進的な建屋デザインであり、「風を受け流す山の稜線をイメージした屋根形状」となっている。この工場が熊本地震時に非常に大きな役割を果たした説明を伺い、地域社会の暮らし
